Billig, aber noch zu teuer . . .
Ein Tatsachenbericht über Markisen aus dem Internet

China-Markisen: Billig, aber
noch zu teuer, schlechter Service
inclusive Seite 34

Billig, aber noch zu teuer...

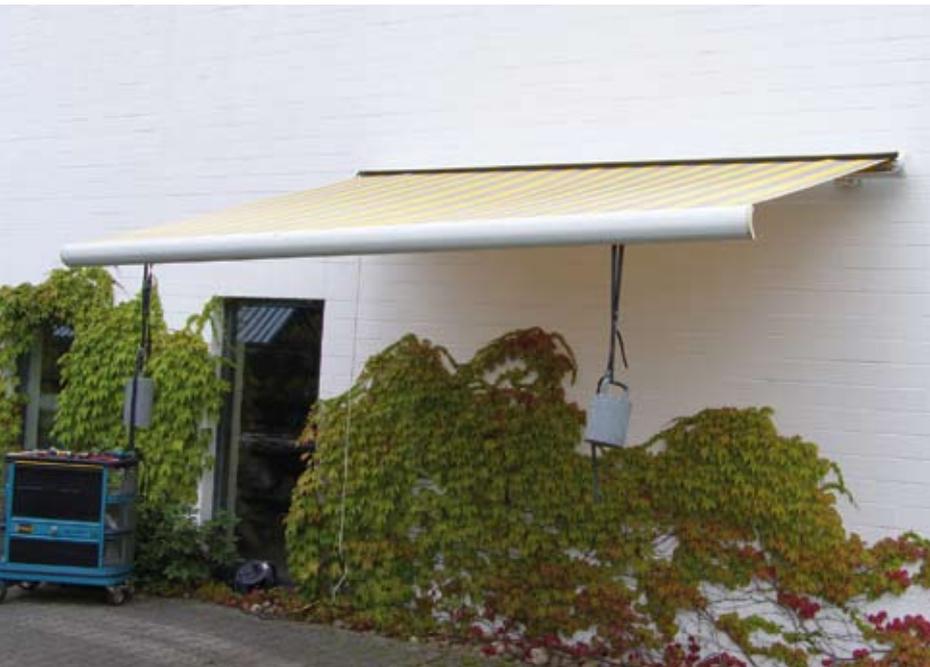
Belastungstest nach Windklasse 2 und DIN EN 13561 / DIN1932.

Da die Markise ohne jede Angabe von Windklassen auf dem CE-Zeichen, oder technischen Dokumentationen im Internet verkauft wird, wurde sie nach der Montage an einer Hauswand nach Windklasse 2 und den Vorgaben der DIN EN 13561 respektive der DIN 1932 auf Windwiderstand geprüft. Um es kurz zu machen, die Markise hat bei der Prüfreihe komplett versagt, da beide Oberarmgelenke gebrochen sind. Danach konnte eine Markisentuch-

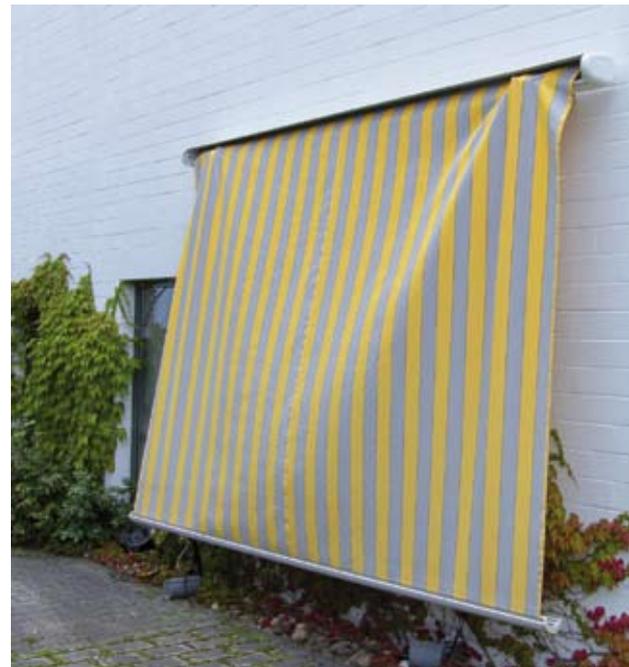
Totalversagen während der Prüfreihe durch Materialbruch.

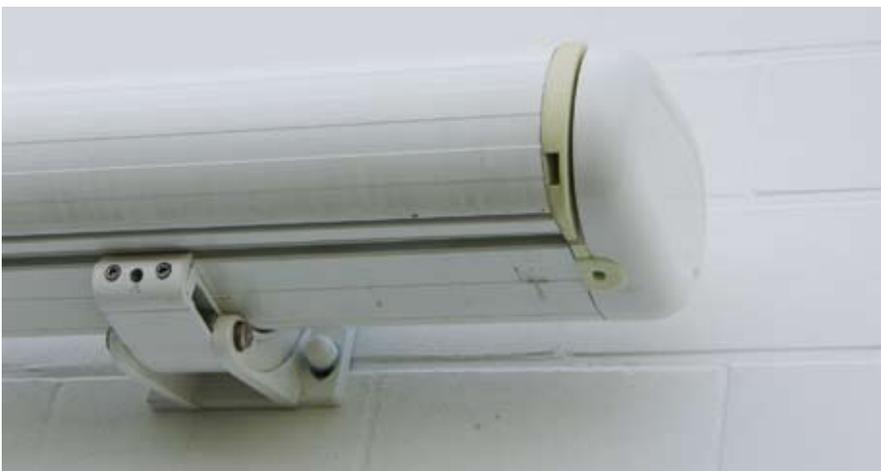
Deutliche Verfärbungen der Kunststoffteile nach nur 18 Monaten durch nicht UV-beständiges Material.

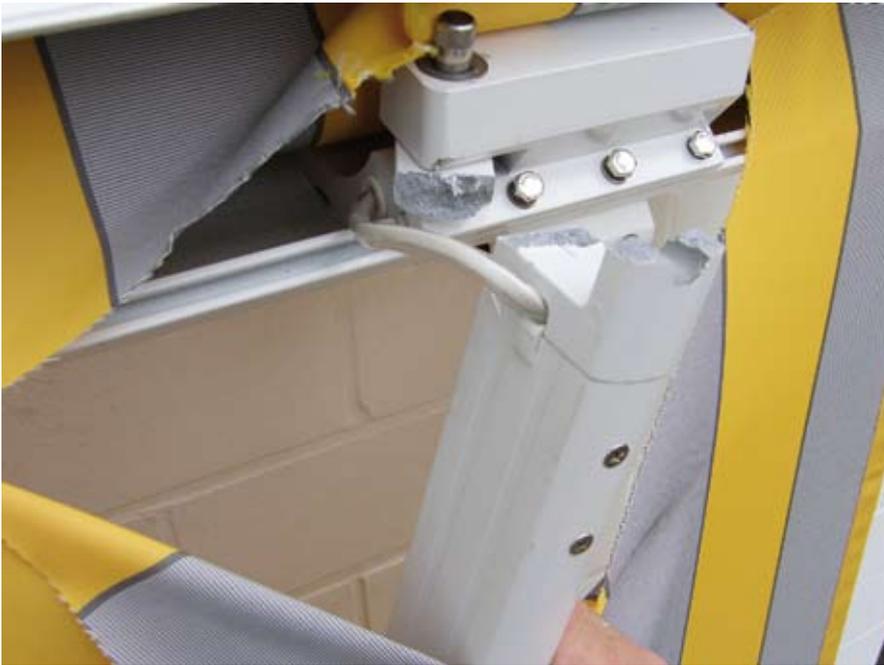
Ursache: Materialbruch in der Gabel des Oberarmgelenks.

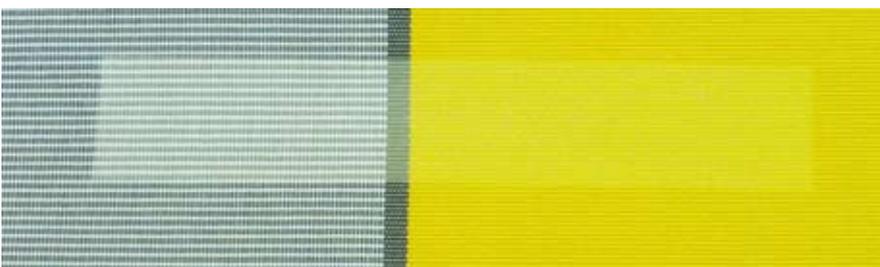
Deutliche Farbunterschiede nach dem Bewitterungstest auf Wetterechtheit nach ISO 105 B04 auf dem Markisentuch sind bereits nach 500 Std. im Xenotester zu erkennen.

probe entnommen werden um den gelbgrauen Markisenstoff aus Polyester mit einem Flächengewicht von 260 g/m² im Labor künstlich zu bewittern und auf Wetterechtheit nach ISO 105 Bo4 zu prüfen. Die Farbechtheit liegt nach nur 500 Std. simulierter Sonneneinstrahlung, wohlwollend betrachtet bei max. 4 - 5. Erstaunlich und sehr ungewöhnlich ist dabei, dass die Rückseite, die gar nicht bewittert wurde, ebenfalls umgeschlagen ist. Anzunehmen ist hier, dass bei diesem Gewebe kein UV Stabilisator eingesetzt worden ist, und deshalb auch die Reißfestigkeit des Gewebes stark abgenommen hat. Nicht genau festgestellt werden konnte in diesem Zusammenhang welche Tuchqualität zur Zeit des Kaufabschlusses der Käuferin versprochen wurde, auf der aktuellen Homepage ist es ein Acryltuch mit 320 g/m², das damit vom Lieferzustand deutlich abweicht.

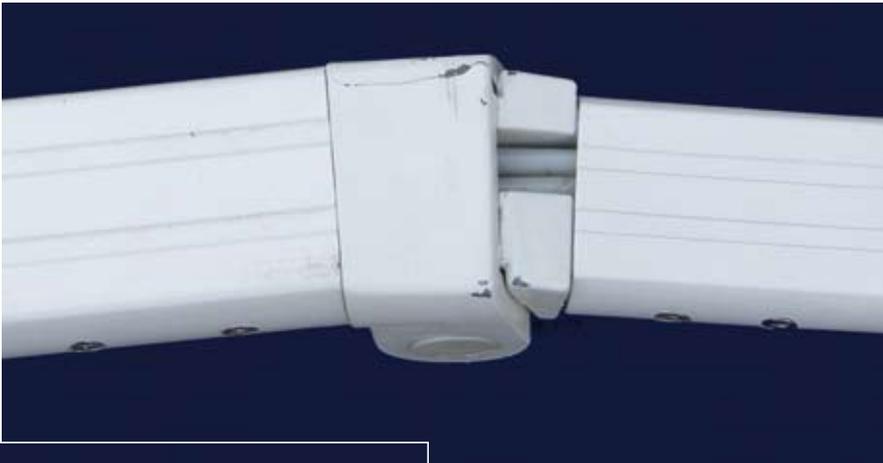
Bruch des Mittelgelenks durch unkontrolliertes Herausfahren der Markise.

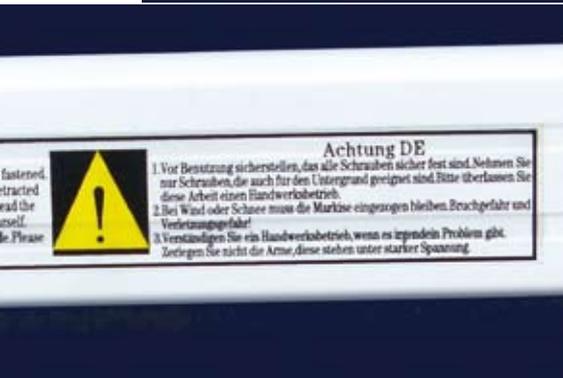
Der Warnhinweis, dass Gelenkarme nur durch einen Fachbetrieb montiert werden sollen, ist auf der Innenseite angebracht und erst nach dem Aufklappen sichtbar.

nischen Beratung, zum Verkauf und zur Montage von Gelenkarmmarkisen“ vom BKTex. Auch die Montage- und Bedienungsanleitungen waren in unserem geschilderten Fall weit entfernt von den Richtlinien. Geradezu vorgeführt fühlt man sich dann mit dem Warnhinweis auf dem Markisenarm „Einbau nur durch einen Fachbetrieb“. Ganz deutlich kann man die die Frage nach der Qualität der überprüften Markise beantworten: Welche Qualität? Konsequenzen? Da gibt

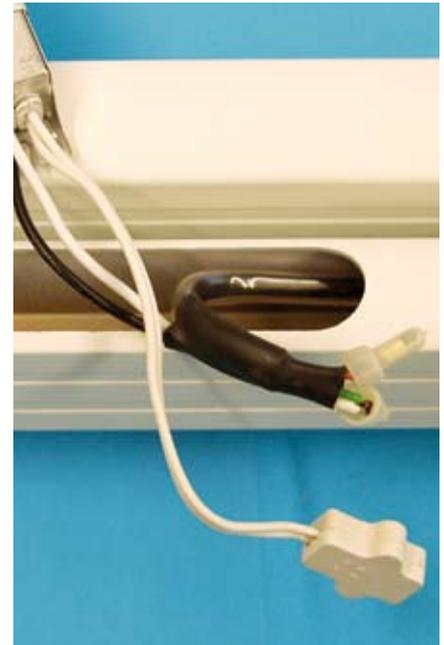
Nicht ausreichende Isolierung an Kabelverbindungen bei der 230 Volt Stromführung.

auf 230 Volt ausgelegt ist und somit hohe Anforderungen an Kabelverbindungen und Stromführung stellt. Wie vorher schon angemerkt konnte bei dem Gehäuse der Steuerungselektronik keine Abdichtung gegen Tropfwasser festgestellt werden. Gerade aufgrund der Positionierung des Steuerungskastens direkt unter dem einrollenden Markisentuch ein bedrohlicher Zustand, da hier durch Regen bei geöffneter Markise und Tropfenbildung bei eingefahrenem nassem Markisentuch ein Feuchtigkeitseintritt in das Gehäuse mit kompletter 230 Volt Stromführung erfolgen kann, und so ein massives Sicherheitsrisiko verursacht. Alleine die Wärmeentwicklung der Steuerung und die Möglichkeit eintretenden Tauwassers macht eine Abdichtung nach IP

44 erforderlich. Keine Zugentlastung, zu beanstandende Kabelquerschnitte, keine oder eine falsche Verwendung von Aderendhülsen sind da nur einige Punkte, die in diesem Bereich moniert werden können, und im Moment noch genauer untersucht werden. Da sind die fehlende doppelte Isolierung der Einzeladern zum Vorschaltgerät, der fehlende Schutzleiteranschluss und die fehlende Fixierung der stromführenden Leitungen im Markisengehäuse nichts, was einen jetzt noch verwundern könnte. Eindeutig kann festgestellt werden, dass im Bereich der 230 Volt Stromführung erhebliche Sicherheitsrisiken bestehen.

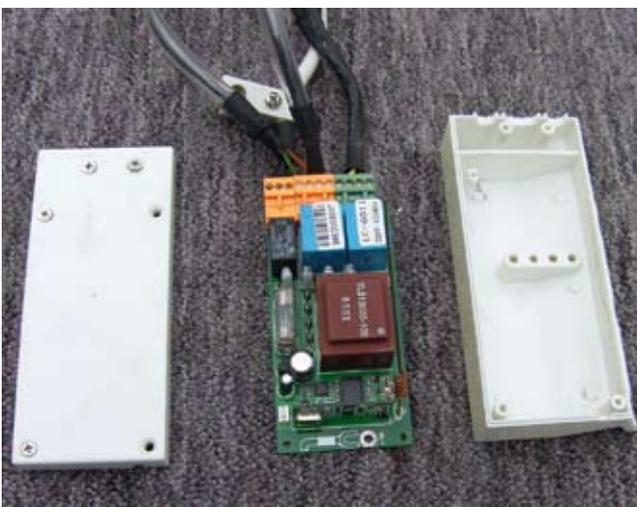
Schutzgehäuse der Steuerung ohne jede Abdichtung.

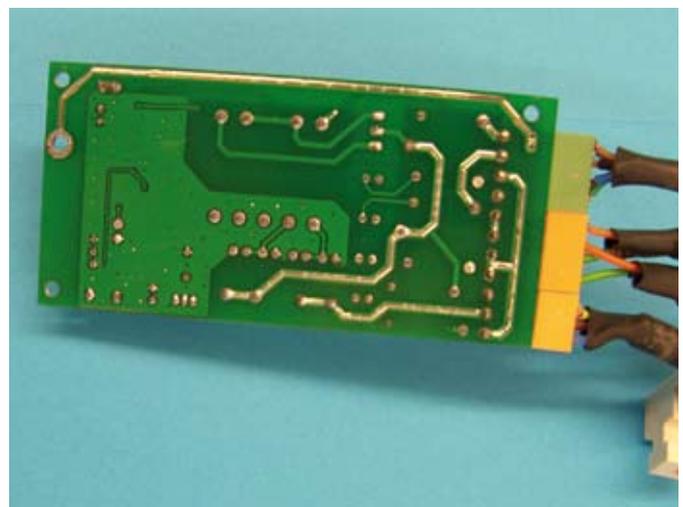
Nicht ausreichende Abstände der Stromführung bei den Leiterbahnen.

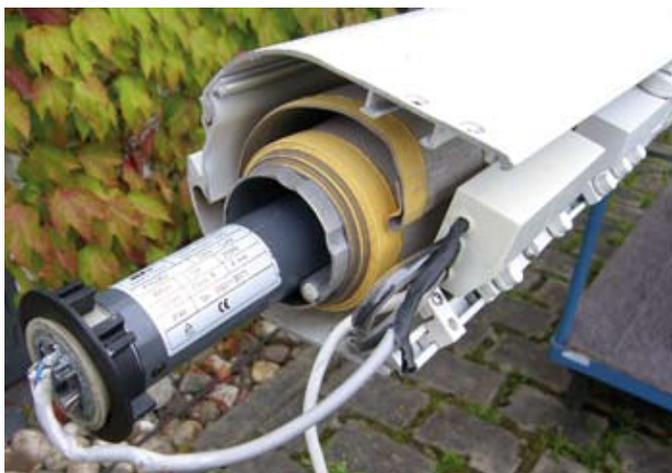
Deutlich zu erkennen sind die Verwindungen der Motorzuleitung durch unkontrolliertes Herausfahren der Markise und der Einbau der Steuerungselektronik im Feuchtigkeitsbereich der Markise. Die Herkunft des TÜV Zeichens auf dem Antriebsmotor konnte bisher nicht verifiziert werden. Das CE ist weit entfernt von den Anforderungen.

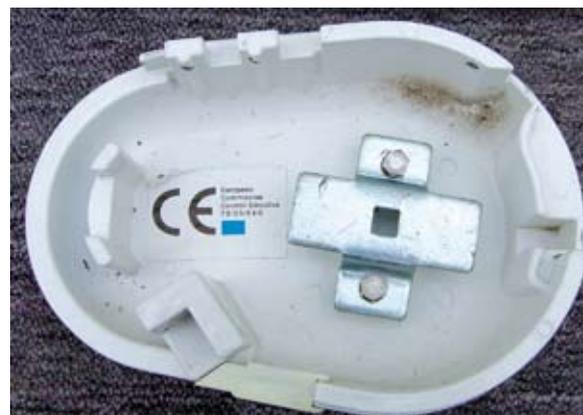
Sehr freie Interpretation des CE-Zeichens ohne Herstellerangabe und Windklasse.
